Андрей Черняк | Виталий Щекин | info@alphametals.ru

Начало в №5'2013

Эксперимент по изучению надежности паяных соединений светодиодов

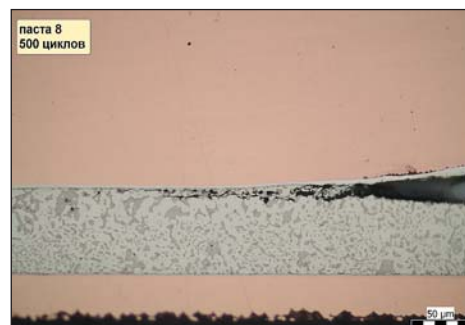
Рис. 8. Паста 8 — трещины в галтели после 500 циклов

Несмотря на одинаковый состав припоя, оловянно-свинцовые пасты 4, 5, 7, 8 показали различные изменения в структуре сплава при термоциклировании (рис. 6). Для пасты 4 наблюдается значительно большее образование интерметаллидов Ag_3Sn (однако их влияние на прочность и долговечность паяного соединения еще не до конца изучено). Для образца с пастой 8 отмечены самые длинные трещины из обнаруженных (уже после 500 циклов). Тем не менее они не привели к полному обрыву контакта из-за его большой площади (рис. 8).
